## Ermittlung des dendrologischen Wertes historischer Straßenalleen und deren Aufwertung und Rekonstruktion

Dr.-Ing. habil. Marcin Kubus, Prof. ZUT

## DOKUMENTACJA ZABYTEKOWEJ ALEI PRZELEWICE – ŚLĄZOWO

# Kartierungsblatt der Allee

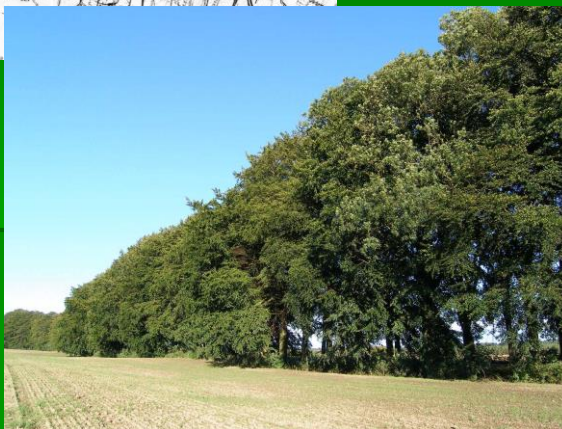
## Krzemienna - Dobra

Allee: Rotbuche 262 St., Alter über 100 Jahre, Länge 1,1 km, je eine Reihe beidseitig, geschlossen; Straße mit asphaltierter Decke, Breite 5,5 m; Abstand zum Straßenrand 0,6-1 m;

Bäume: durchschnittlich 300 cm Stammumfang, Kronenweite 7-25 m, Höhe 15-25 m, Lichtraumprofil 5-7 m, Oberflächenschäden an Stämmen 20%, offene Tiefenschäden an Stämmen 10%, Totholz – Starkäste und Zweige ca. 20%; Gesundheitszustand ziemlich gut.

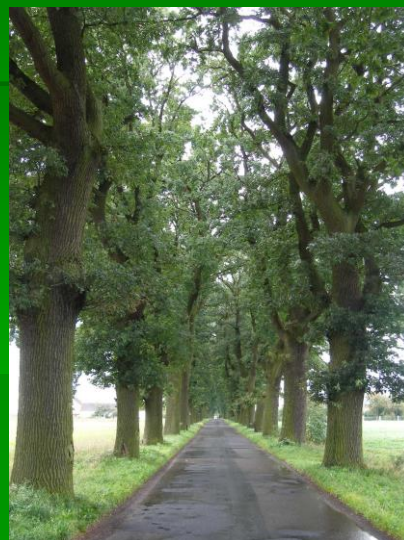
## Tarnowo - Tarnówko

Allee: Stieleiche 174 St., Alter über 100 Jahre, Länge 1,26 km, je eine Reihe beidseitig, geschlossen; Straße mit asphaltierter Decke, Breite 4 m; Abstand zum Straßenrand 0,5-3,8 m;

Bäume: durchschnittlich 340 cm Stammumfang, Kronenweite 3-20 m, Höhe 14-17 m, Lichtraumprofil 5-6 m, Oberflächenschäden an Stämmen 6%, offene Tiefenschäden an Stämmen 3%, Totholz – Starkäste und Zweige ca. 15%; Gesundheitszustand sehr gut.

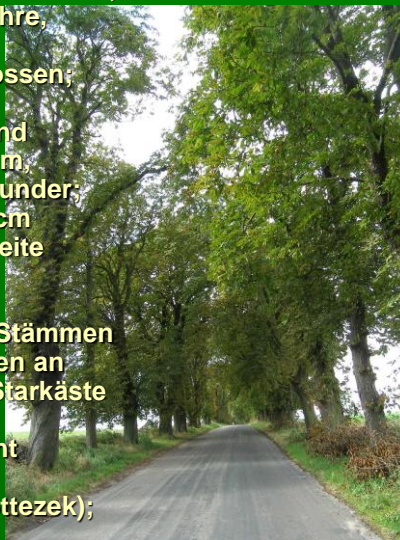
## Przelewiec - Ślázowo

Allee: Gewöhnliche Rosskastanie,  
287 St., Alter über 100 Jahre

Länge 1,8 km, je eine  
Reihe beidseitig, geschlossen;  
Straße mit asphaltierter  
Decke, Breite 5 m; Abstand  
zum Straßenrand 0,8-1,6 m,  
Unterholz Schwarzer Holunder;  
Bäume: durchschn. 300 cm  
Stammumfang, Kronenweite  
6-20 m, Höhe 14-20 m,  
Lichtraumprofil 4-6 m,  
Oberflächenschäden an Stämmen  
10%, offene Tiefenschäden an  
Stämmen 3%, Totholz – Starkäste  
und Zweige ca. 5%;  
Gesundheitszustand nicht  
zufriedenstellend  
(Rosskastanienminiermottezek);

ZABIEGI KONSERWATORSKIE		
ZABIEGI WYKONANE Nadmiernie podkaszanie koron drzew wykonane w celu utrzymania skrajni jezdni		
ZABIEGI WYMAGANE W celu zachowania ciągłości kompozycyjnej alei należy uzupełnić przerwy w nasadzeniach (z wyjątkiem przerw w miejscach wjazdu sprzętu rolniczego na pola uprawne)		
PODŁOŻE	PIEN DRZEWA	KORONA
usunięcie odrostów korzeniowych	oczyszczenie i zabezpieczenie ubytków wgłębnych	usunięcie posuszu koronowego i gałęziowego ochrona drzew przed szrotówkiem kasztanowcowiaczkiem
UWAGI		
Wiele drzew osiągnęło wymiary kwalifikujące je do uznania za pomniki przyrody. Stan zdrowoty drzew tworzących aleję jest niezadowolający lub zły. Drzewa wymagają podjęcia pilnych zabiegów pielęgnacyjnych, poprzedzonych pełną oceną ich stanu zdrowotnego i statyki. Postuluje się odwrócenie dawnego pełnego przebiegu alei do miejscowości Ślázowo.		
DATA : 24.VII.2008		
Sprządził: dr M. Kubus

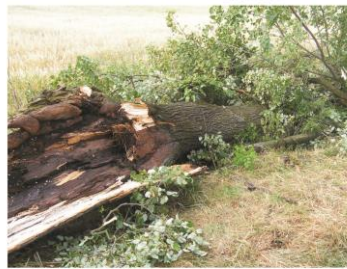
Fot. 8. Część pnia drzewa i konaru szkieletowego z ubytkiem, próchnicą i postępującą chorobą powodującą destrukcję drewna (rozkład celulozy)

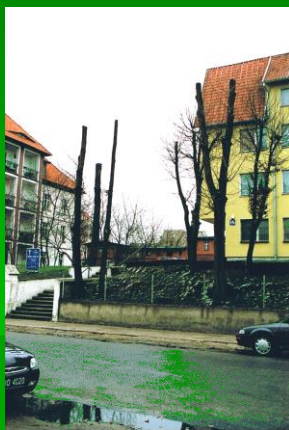
„Pflegeschnitte“ die zur Beeinträchtigung der Verfassung führen

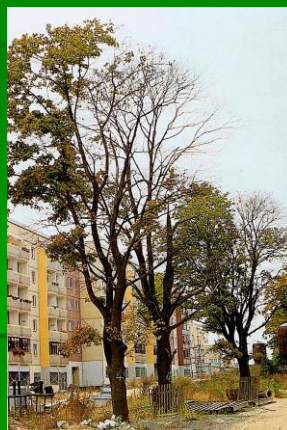
Bodenverdichtung
