## Ermittlung des dendrologischen Wertes historischer Straßenalleen und deren Aufwertung und Rekonstruktion

Dr.-Ing. habil. Marcin Kubus, Prof. ZUT

## DOKUMENTACJA ZABYTEKOWEJ ALEI PRZELEWICE – ŚLĄZOWO

# Kartierungsblatt der Allee

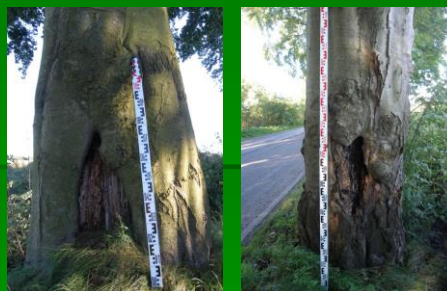
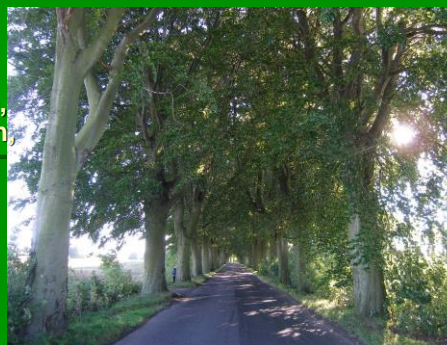
## Krzemienna - Dobra

Allee: Rotbuche 262 St., Alter über 100 Jahre, Länge 1,1 km, je eine Reihe beidseitig, geschlossen; Straße mit asphaltierter Decke, Breite 5,5 m; Abstand zum Straßenrand 0,6-1 m;

Bäume: durchschnittlich 300 cm Stammumfang, Kronenweite 7-25 m, Höhe 15-25 m, Lichtraumprofil 5-7 m, Oberflächenschäden an Stämmen 20%, offene Tiefenschäden an Stämmen 10%, Totholz – Starkäste und Zweige ca. 20%; Gesundheitszustand ziemlich gut.

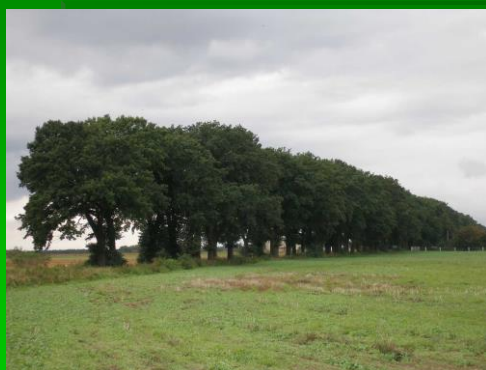
## Tarnowo - Tarnówko

Allee: Stieleiche 174 St., Alter über 100 Jahre, Länge 1,26 km, je eine Reihe beidseitig, geschlossen; Straße mit asphaltierter Decke, Breite 4 m; Abstand zum Straßenrand 0,5-3,8 m;

Bäume: durchschnittlich 340 cm Stammumfang, Kronenweite 3-20 m, Höhe 14-17 m, Lichtraumprofil 5-6 m, Oberflächenschäden an Stämmen 6%, offene Tiefenschäden an Stämmen 3%, Totholz – Starkäste und Zweige ca. 15%; Gesundheitszustand sehr gut.

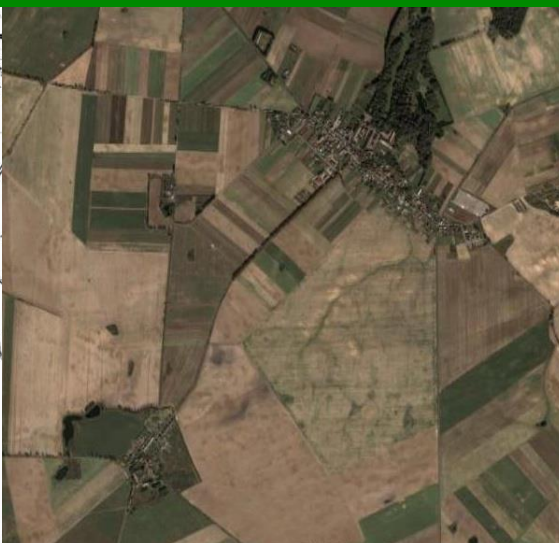
Allee: Gewöhnliche Rosskastanie,  
287 St., Alter über 100 Jahre

Länge 1,8 km, je eine  
Reihe beidseitig, geschlossen;  
Straße mit asphaltierter  
Decke, Breite 5 m; Abstand  
zum Straßenrand 0,8-1,6 m,  
Unterholz Schwarzer Holunder;  
Bäume: durchschn. 300 cm  
Stammumfang, Kronenweite  
6-20 m, Höhe 14-20 m,  
Lichtraumprofil 4-6 m,  
Oberflächenschäden an Stämmen  
10%, offene Tiefenschäden an  
Stämmen 3%, Totholz – Starkäste  
und Zweige ca. 5%;  
Gesundheitszustand nicht  
zufriedenstellend  
(Rosskastanienminiermottezek);

ZABIEGI KONSERWATORSKIE		
ZABIEGI WYKONANE Nadmiernie podkaszanie koron drzew wykonane w celu utrzymania skrajni jezdni		
ZABIEGI WYMAGANE W celu zachowania ciągłości kompozycyjnej alei należy uzupełnić przerwy w nasadzeniach (z wyjątkiem przerw w miejscach wjazdu sprzętu rolniczego na pola uprawne)		
PODŁOŻE	PIEN DRZEWA	KORONA
usunięcie odrostów korzeniowych	oczyszczenie i zabezpieczenie ubytków wgłębnych	usunięcie posuszu koronowego i gałęziowego ochrona drzew przed szrotówkiem kasztanowcowiaczkiem
UWAGI		
Wiele drzew osiągnęło wymiary kwalifikujące je do uznania za pomniki przyrody. Stan zdrowoty drzew tworzących aleję jest niezadowolający lub zły. Drzewa wymagają podjęcia pilnych zabiegów pielęgnacyjnych, poprzedzonych pełną oceną ich stanu zdrowotnego i statyki. Postuluje się odwrócenie dawnego pełnego przebiegu alei do miejscowości Ślázowo.		
DATA : 24.VII.2008		
Sprządził: dr M. Kubus

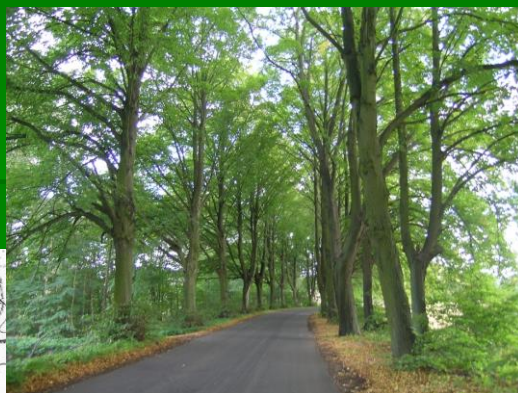
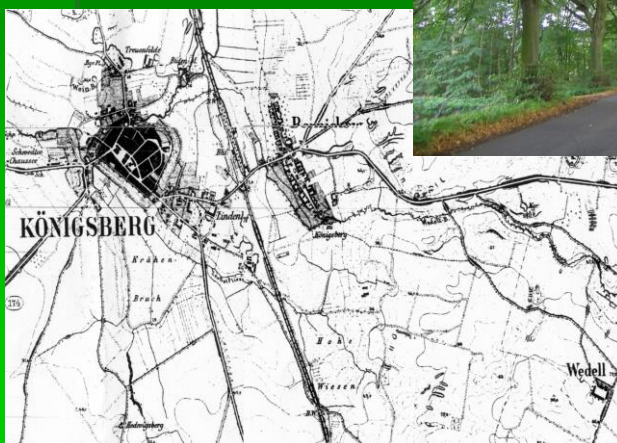
## Czartoryja - Chojna

Allee: Winterlinde 552 St.,  
Alter ca. 100 Jahre, Länge 2,1 km,  
je eine und zwei Reihen beidseitig,  
geschlossen; Straße mit  
asphaltierter Decke, Breite 5 m,  
Abstand zum Straßenrand 0,7-2,6 m,  
Unterholz Gewöhnliche Schneebeere  
und Schwarzer Holunder;

Bäume: durchschnittlich 130 cm  
Stammumfang, Kronenweite 3-16 m,  
Höhe 14-20 m, Lichtraumprofil 2,5-7 m,  
Oberflächenschäden an Stämmen 10%,  
Totholz – Starkäste und Zweige ca. 15%;  
Gesundheitszustand sehr gut.

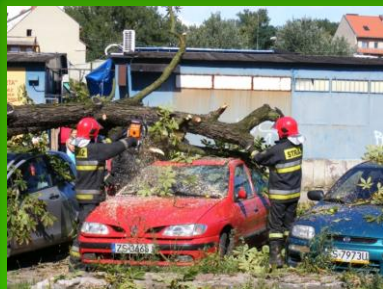
Fot. 6. Pień drzewa w dniu zdarzenia - 21.07.2006 r.

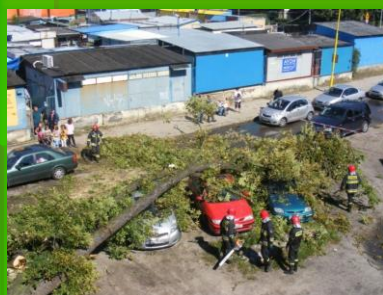
Fot. 7. Pień drzewa w dniu zdarzenia - 21.07.2006 r.

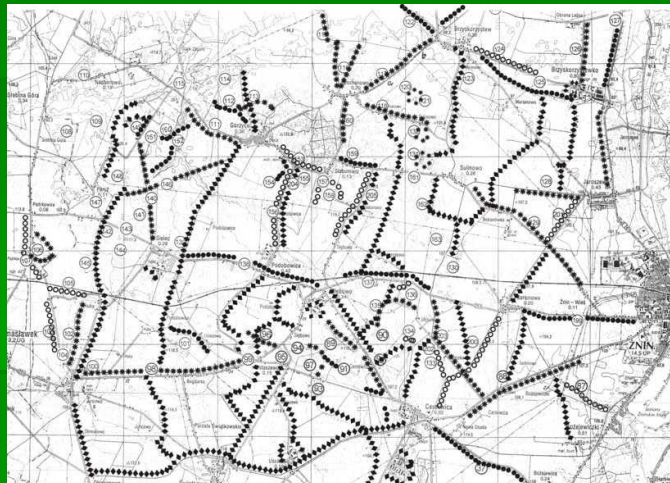
Baumbestände: ○○○○ - über 50% bedürfen der Wiederherstellung, \*\*\*\* - 50% - 80% bedürfen der Vervollständigung, ●●●● - 80% - 100% bedürfen der laufenden Pflege, ◆◆◆◆ - vorgeschlagene Baumanpflanzungen;
